La chute du bisse de Riccard dans la Réchy

Remise du prix – Bisse de l'année 2026 –  
Aux Consortages des bisses  
De Riccard – De la Réchy – Des Ormoz

## Historique du Riccard.

## Livret technique du bisse de Riccard

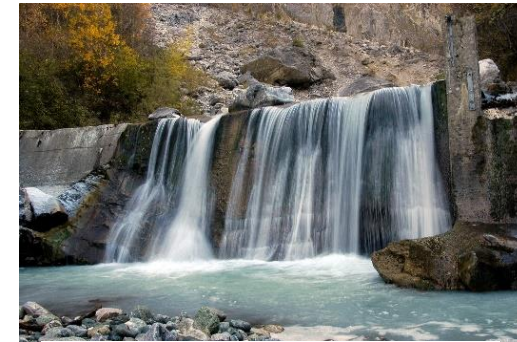
Le barrage à la prise d'eau 1988

1988 Réfection de la prise d'eau – amélioration du dessableur 273'390 CHF

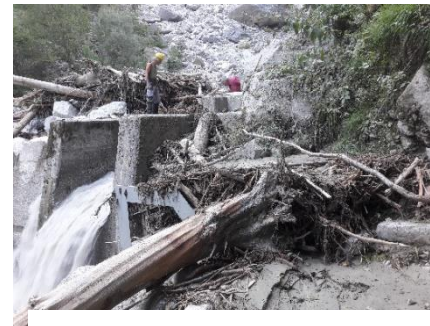
Eboulement sur la prise d'eau

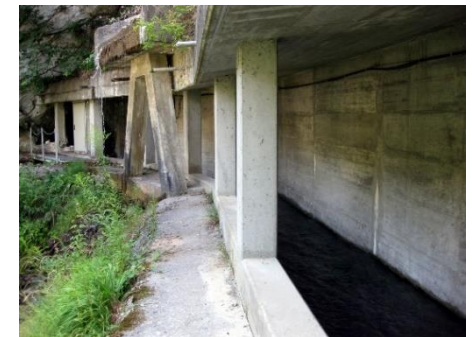
Galerie du Cabri 1997

1997 Construction d'une nouvelle galerie au dévaloir des Cabris

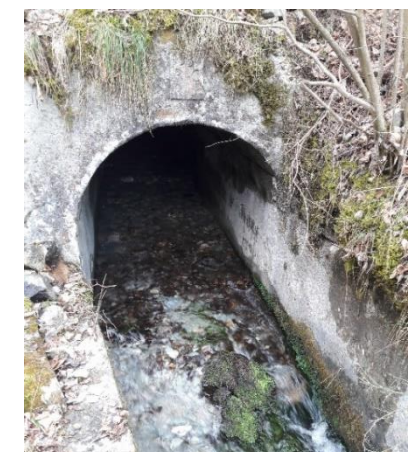
Sortie de la prise d'eau 1938
